Inzichten voor een energieplan

"Golfplaat woning"
Lepelaar, Alandsbeek

Samenvatting

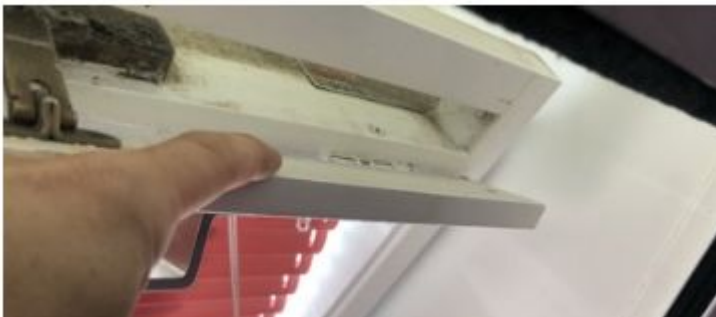
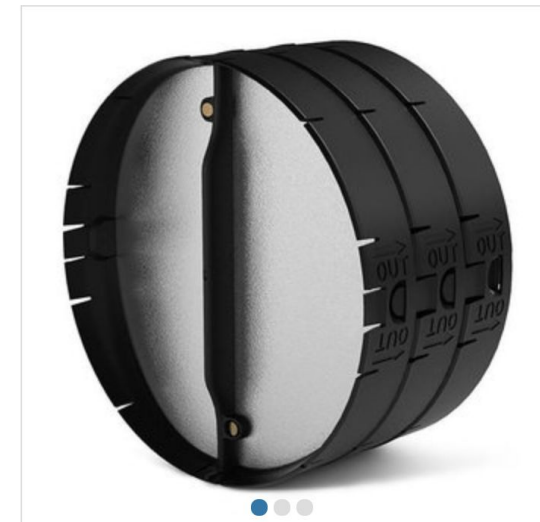
- Vooral de ruimte achter de knieschotten, waar in deze woning het expansievat stond, is bijzonder luchtlek
- Onder de trap zit de toegang tot de kruipruimte, daar kwam behoorlijk wat lucht vandaan
- Een goede terugslagklep in de afvoer van de afzuigkap zorgt er voor dat je op de winterdag geen koudeval ervaart als er niet gekookt wordt.

afdichting Velux mist, dat is eenvoudig te herstellen

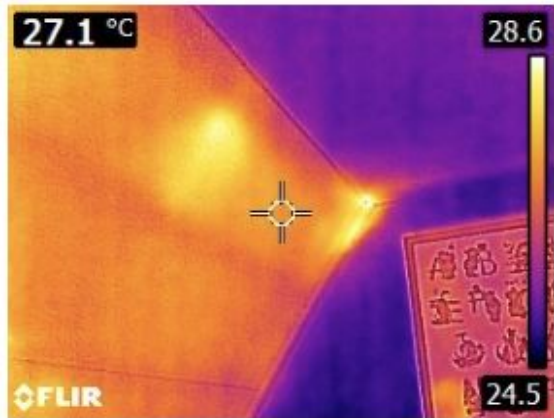
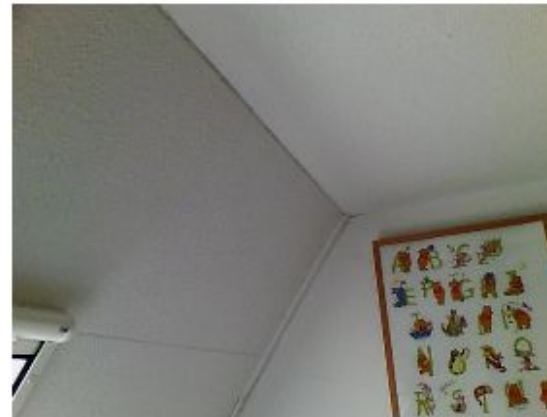
← luchtlekken achter gips van schuine dak

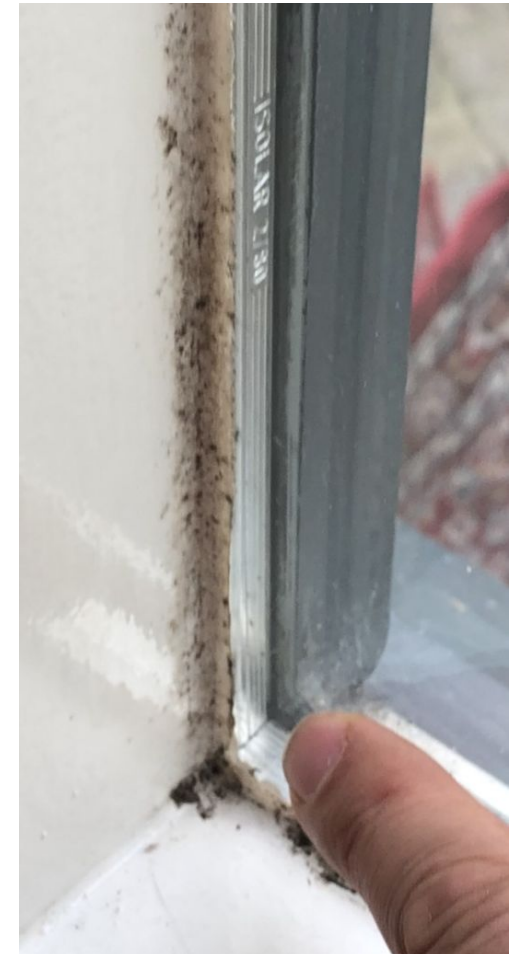
De meegebrachte CO₂- meter liep tijdens een pauze van het meten (waarbij een ventilator veel frisse lucht de woning in zuigt) snel op tot boven de 800 ppm.

We zagen bij een aantal ramen schimmel in de hoeken die indicatief is voor onvoldoende ventileren.

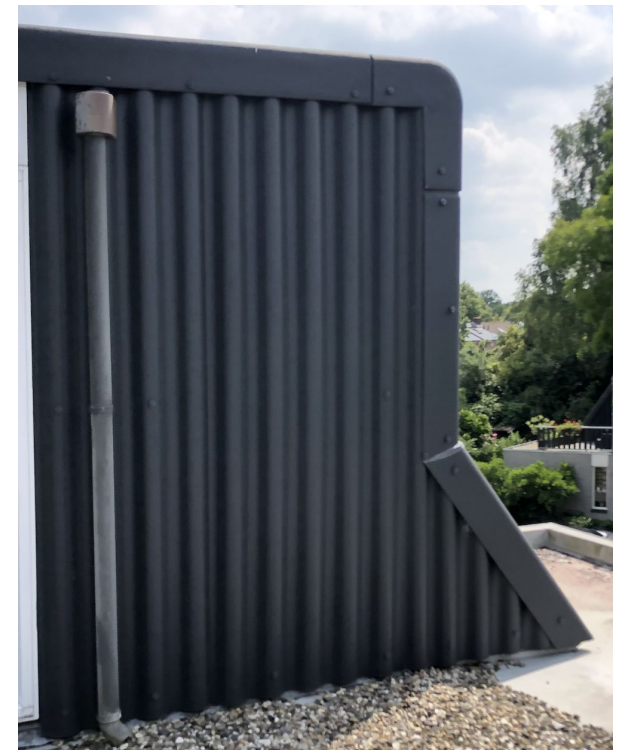
asb. c. staat er besmuikt op de bouwtekening.

Inmiddels weten we dat dit onverwoestbare, brandveilige, praktische bouw materiaal één nadeel heeft: als je het verkeerd verwerkt (zaagt) kan je van het stof kanker krijgen. Om die reden moet het op termijn van alle plekken waar het gebruikt is verwijderd worden. Dat is dan ook een mooi moment om langs de buitenkant hoogwaardig te isoleren en de nodige luchtlekken te herstellen.

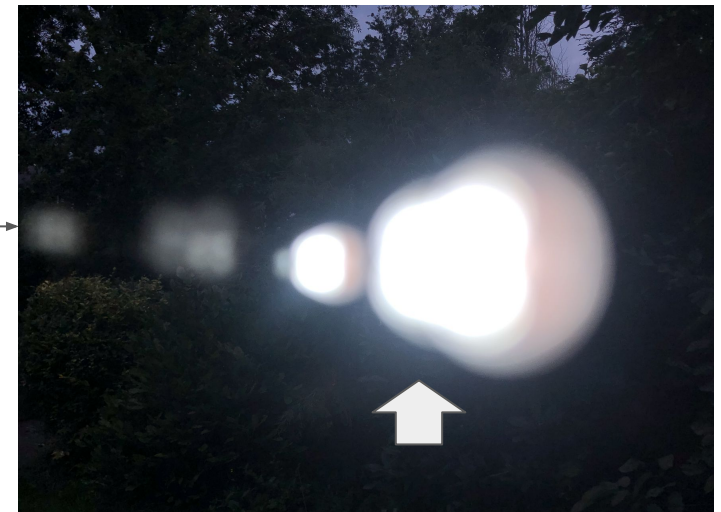
In de hele woning zit nog ouderwets thermopane glas. Dit glas heeft een beperkte isolatiewaarde. Het verdient aanbeveling om het vervangen van glas in de woonkamer en keuken hoog op de onderhoudslijst te zetten,

Een flitsfoto laat beneden geen verkleurde tweede reflectie zien die bij HR+(+) aangeeft dat er een warmte-reflecterende laag is aangebracht, het is dus ouderwets dubbelglas.

Nieuw glas beneden (bij een volgende schilderbeurt) bespaart veel energie, en voorkomt koudeval langs het glas, dus het brengt veel comfort.

Kies dan voor HR++ met een U-waarde <1 en warm-edge afstandhouders.

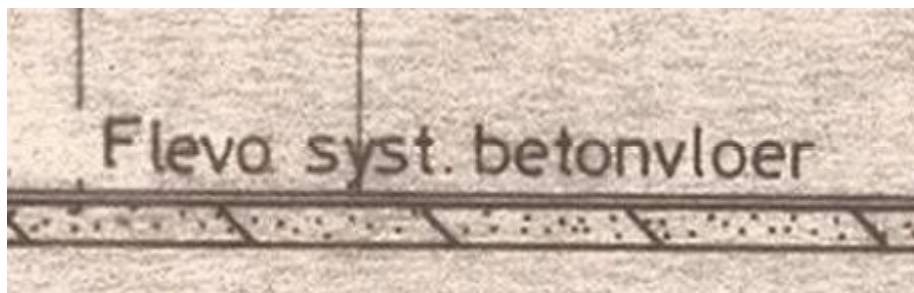
Goed nieuws! De betonnen vloer is van een type dat niet gevoelig is voor de gevreesde betonrot (zie tekst hieronder).

Flevovloeren zien er vrijwel hetzelfde uit als Kwaaitaalvloeren, maar zijn zonder chloride geproduceerd.

Ze zijn dus minder gevoelig dan Kwaaitaalvloeren voor betonschade door het roesten van de wapening in een vochtige omgeving. Flevovloeren zijn vooral in het Noorden en Oosten van Nederland te vinden, Kwaaitaal- en Mantavloeren meer in het Midden en Westen.

De vloer kan prima van onderen geïsoleerd worden. Zorg er daarbij wel voor dat er **bodemafdekking** geplaatst wordt (zodat er geen vocht uit de grond kan verdampen en dan er **voldoende ventilatie** onder de vloer door is).

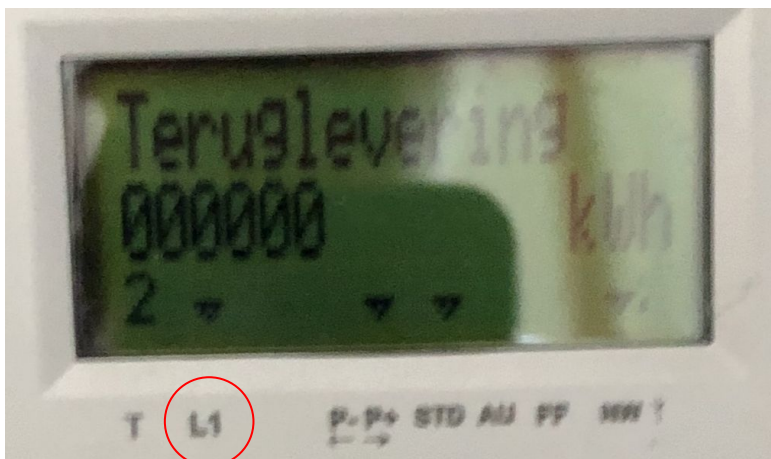
Eenfase meters hebben alleen L1, bij drie fasen staat er L1 L2 L3

Als we in de toekomst de elektriciens langs laten komen voor een inductiekookplaat, of een warmtepomp dan zou je eigenlijk de meterkast om moeten laten bouwen naar 3 fasen en hem dan in 1x klaar maken voor de toekomst:

- overspanningsbeveiliging
- 3F kookgroep
- 3F warmtepomp groep
- 3F zonnestroom groep
- 3F laadpaal
- 3F accu-groep
