De Ruimtewoning verdiepingsdocument dakproblematiek

HANDVATTEN VOOR OPLOSSINGSRICHTINGEN

Uitgangspunt van dit document

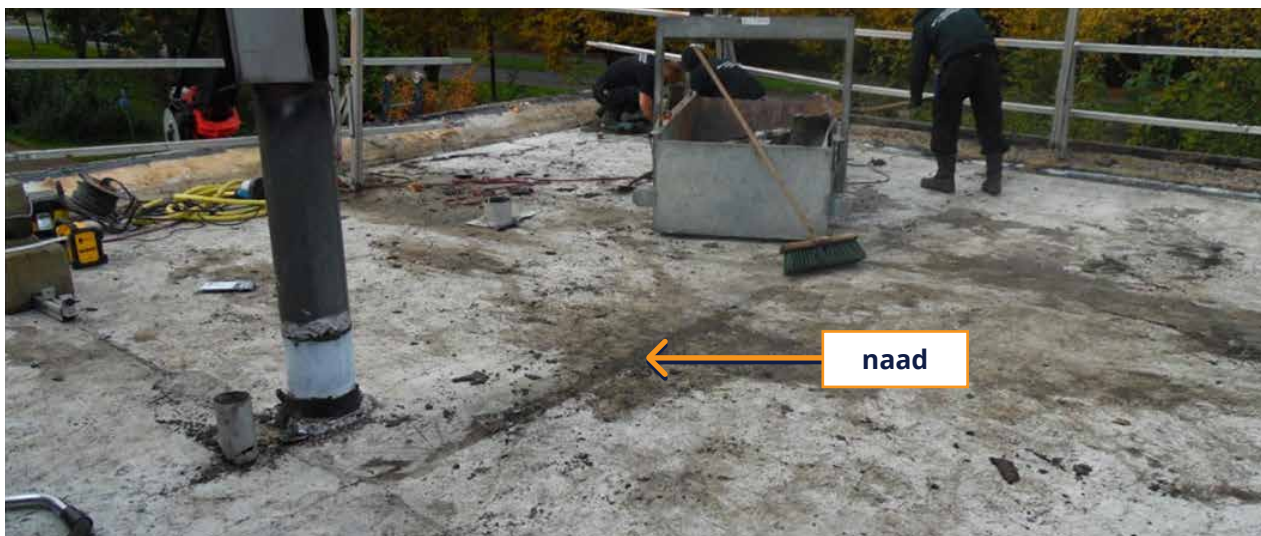
Prefab dakplaten sluiten op elkaar aan op de grens tussen de buurhuizen (naden), maar er zijn in het gehele dakvlak nog meer naden. Dit kan lekkageproblemen geven (vaak in beide aangrenzende woningen) als er water onder de dakbedekking komt. Zie foto's 1 en 2 .

Foto 1: gestriipt dak (van 2 aangrenzende woningen)

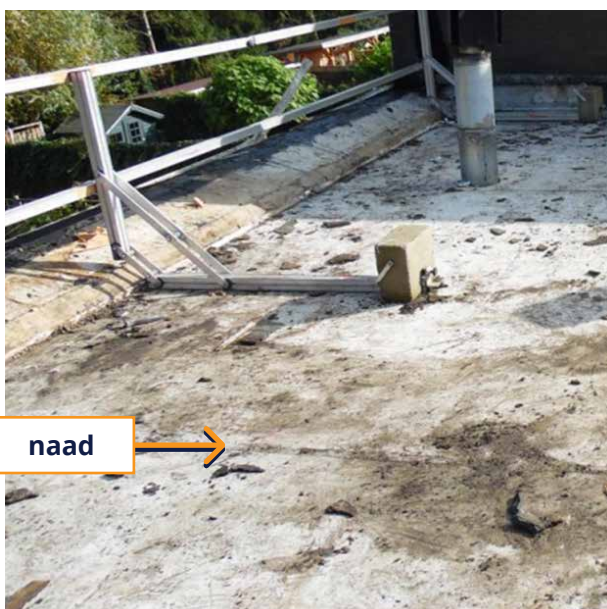
Foto 2: idem, gestriipt dak (van 2 aangrenzende woningen)

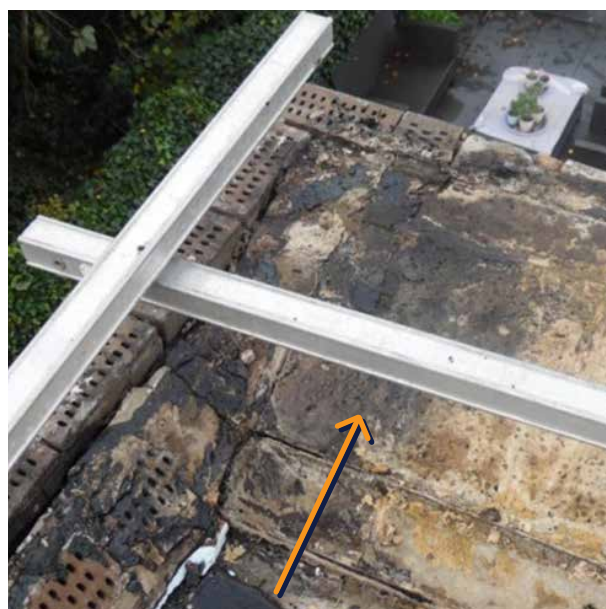
Foto 3: opname hoek zijgevel/opbouw en badkuip-opstand en zijmuur begane grond hoekpand (holle steen) met spouw.

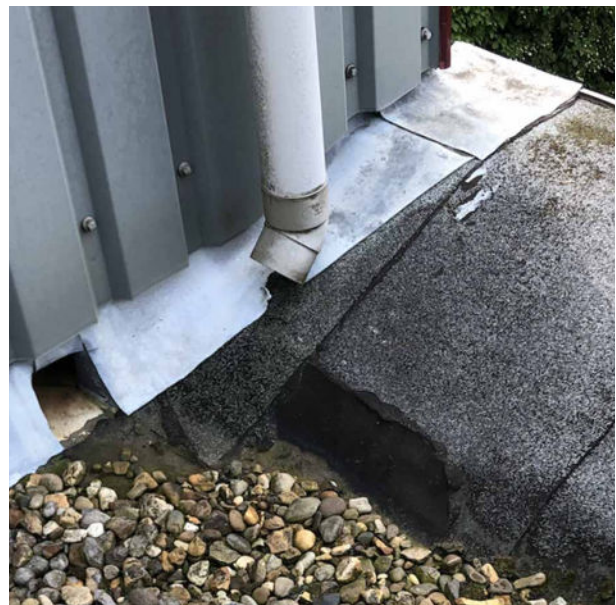
Hieronder een foto van een prefab opbouw die op de oorspronkelijke hemelwaterafvoer is geplaatst.

Foto 4: prefab opbouw (container) met dakrand en dakopstand. De hemelwaterafvoer watert af onder de opbouw. (zie ook foto 9A)

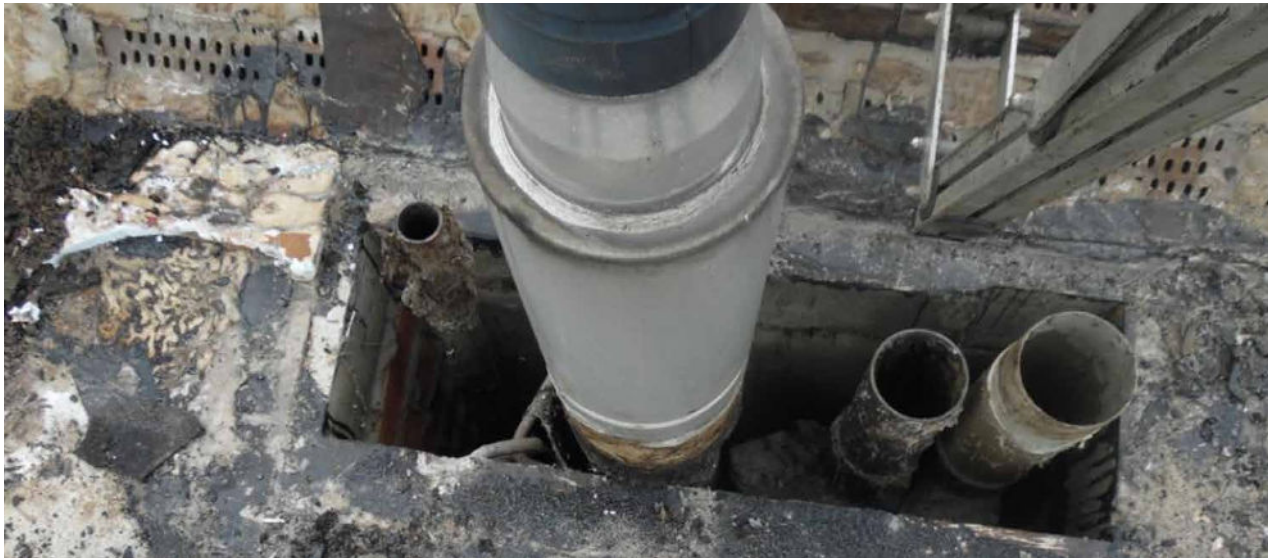
Foto 5: centrale verticale koker met rookgasafvoer en ventilatiekokers en hemelwaterafvoer (renovatie)

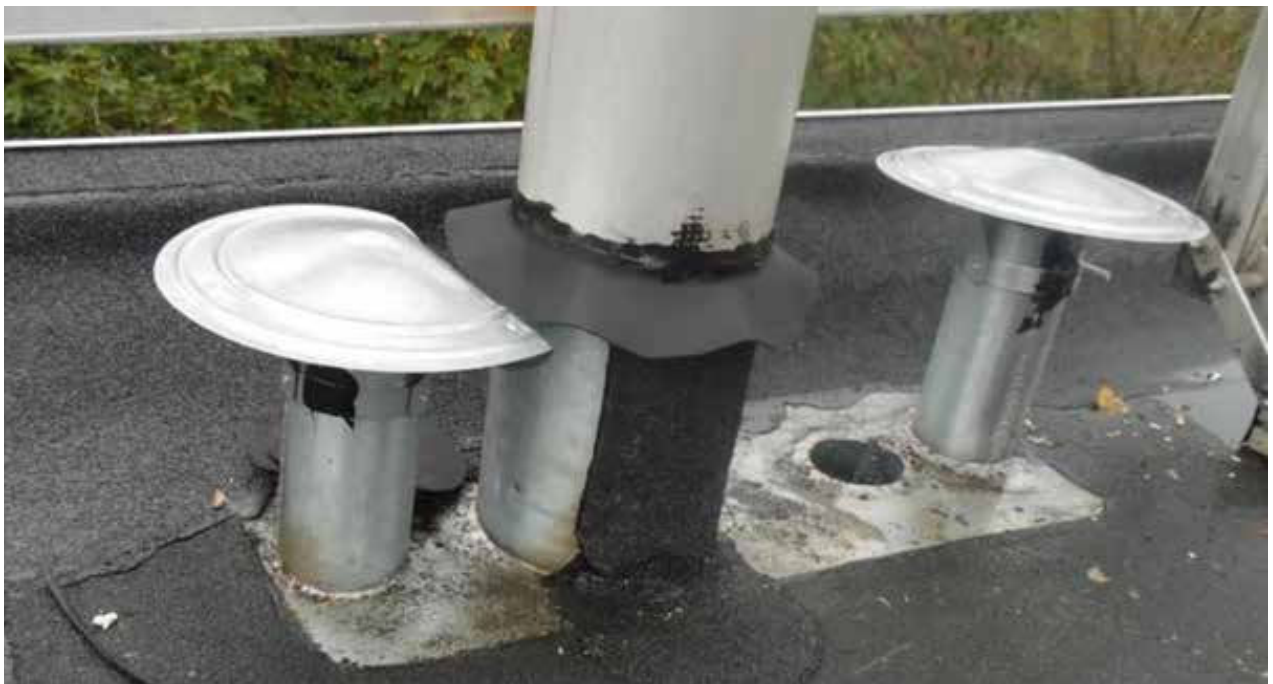
Foto 6: Idem, halverwege renovatie van dit dak

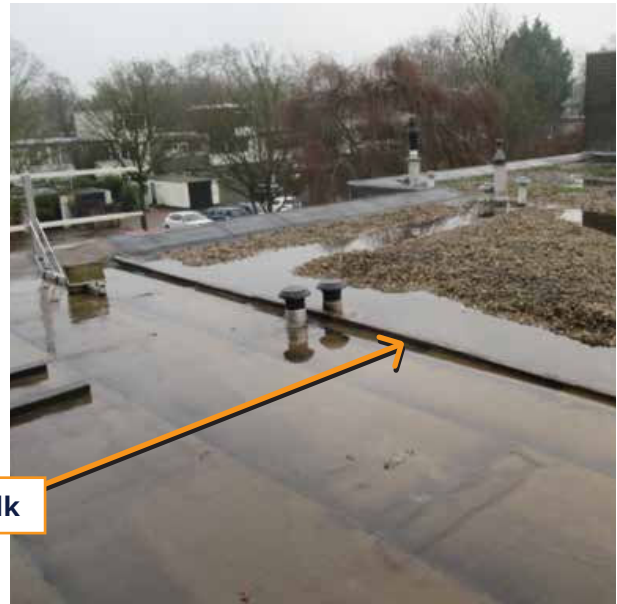
Foto 7: Erfscheidingsbalk met de burens ter creatie van een "eigen badkuipje" (compartimentering)

1. Het is mogelijk woningen qua dakisolatie onderling los te koppelen door compartimentering. Dan wordt een eigen "badkuipje" gecreëerd via de dakbedekking (waterscheiding) en door het aanbrengen van een erfscheidingsbalk met de aangrenzende woning.

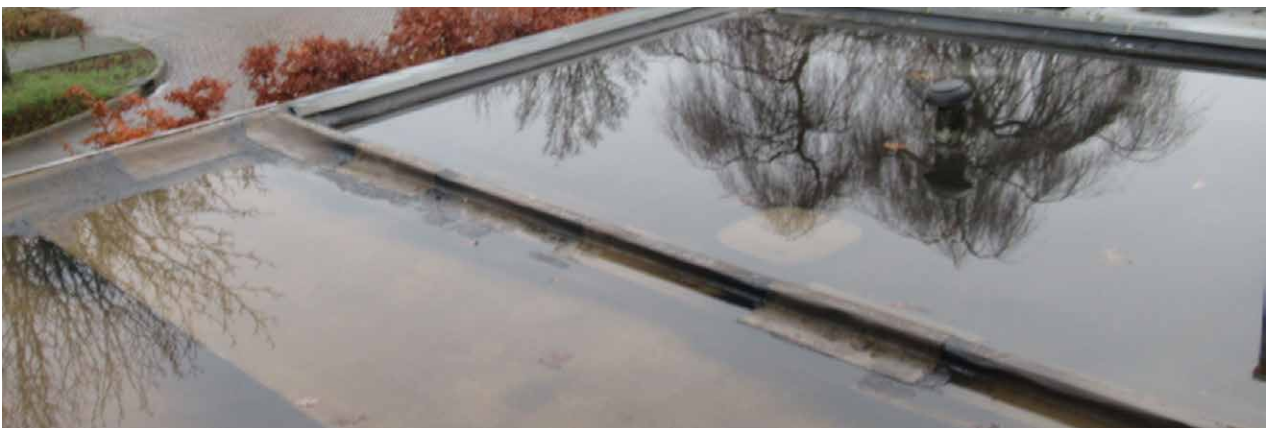
Foto 7a: Nog een voorbeeld van een erfscheidingsbalk bij een garagedak. (met eigen afvoer)

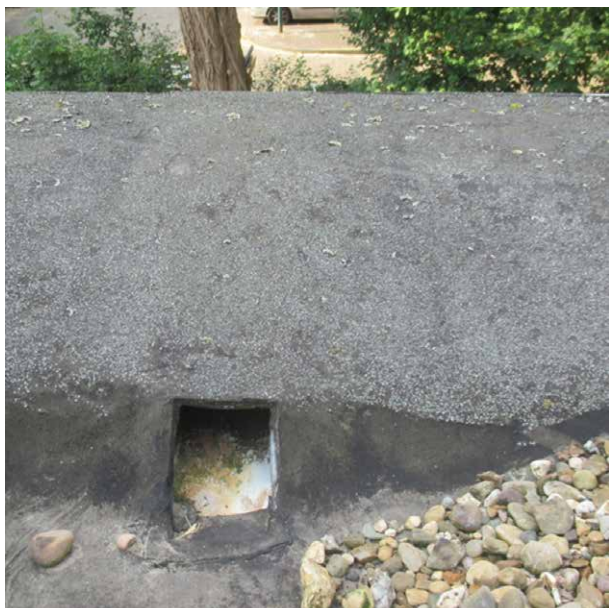
Foto 8: gerealiseerde hemelwaterafvoer in betonrand
(zie ook volgende foto 9)

2. Woningen kunnen qua hemelwaterafvoer (hwa) "verzelfstandigen" door een "eigen" hwa te creëren op de erfgrans tussen 2 daken. Hierbij is overleg met de directe burens nodig. Aan de straatzijde wordt door de dakrand geboord en een eigen afvoer gecreëerd met (uiteindelijk) een afvoer naar de openbare riolering in de straat. Deze afvoer kan zo mogelijk gecreëerd worden achter de loze sierlijst tussen 2 woningen met een afvoeropening in de dakrand (zie foto 9).

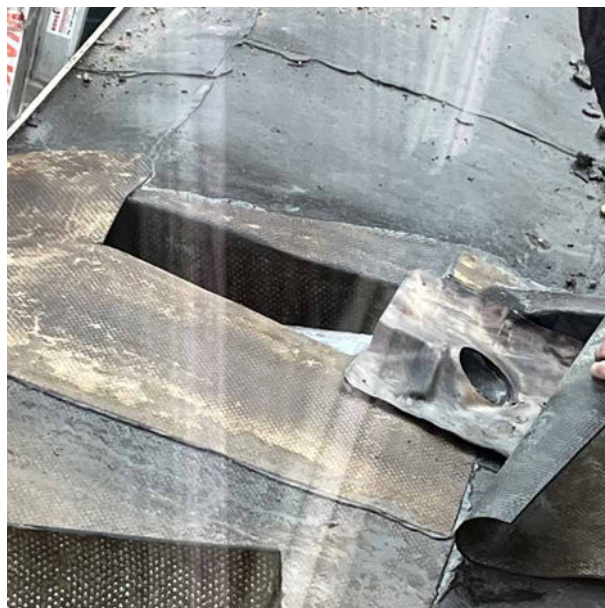
Foto 8a: in realisatie zijnde dakdoorvoer in de betonrand

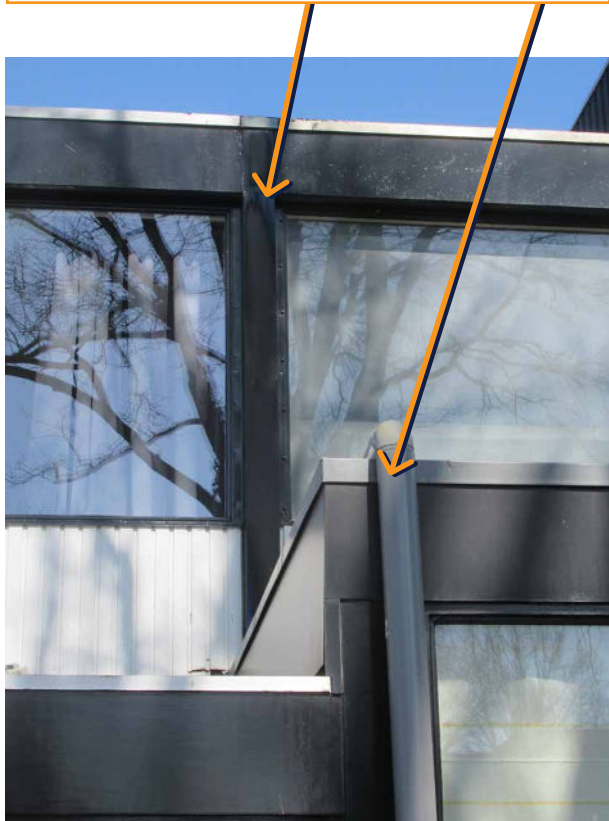
**Hemelwaterafvoer via loze sierlijst
(om betonplaat tussen 2 woningen
aan het zicht te onttrekken)**

Foto 9: hemelwaterafvoer (straatzijde)

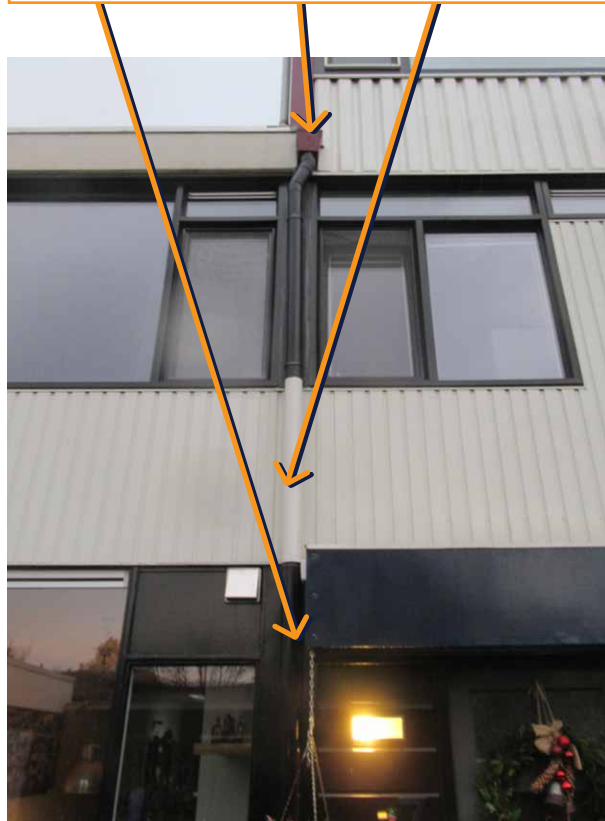
**Hemelwaterafvoer uitwendig
(dus zonder loze sierlijst)**

Foto 9a: idem

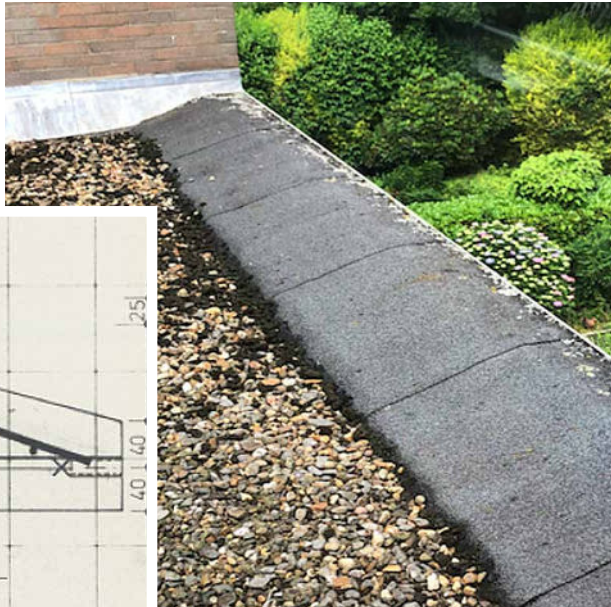
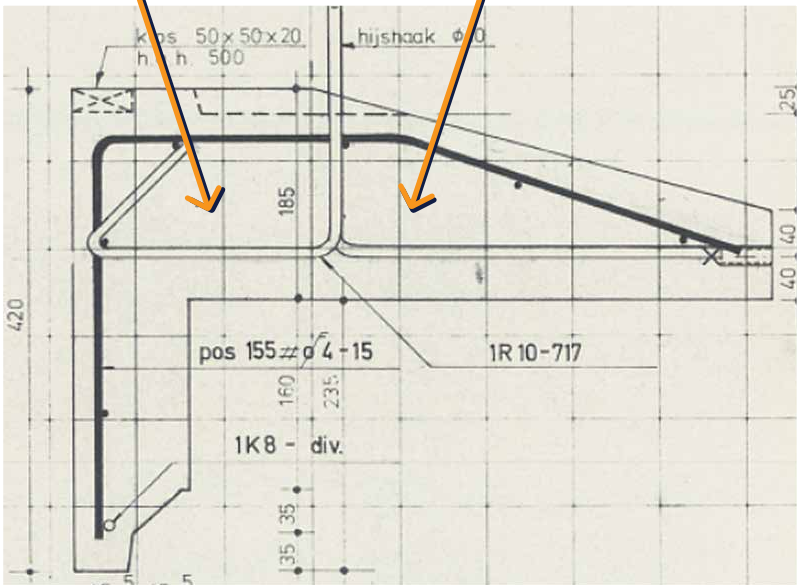
**Prefab dakopstand bij gevel (kim)
Bestaande situatie**

Prefab schuine deel met daaronder 3cm bestaande isolatie

Foto 10: koudebruggen: de opstaande betonnen rand van het dak inpakken, zie onder

- Maximaal optimale maatregel is het "inpakken" van de betonnen daklijst omdat dit een koudebrug naar binnen is. Foto 10 geeft de gesuggereerde mogelijke oplossing met in paars een schets van het nieuwe isolatiepakket. Dit betekent dat ook hier de dakrand verhoogd wordt en het aanzicht verandert, en dus een omgevingsvergunning moet worden aangevraagd.

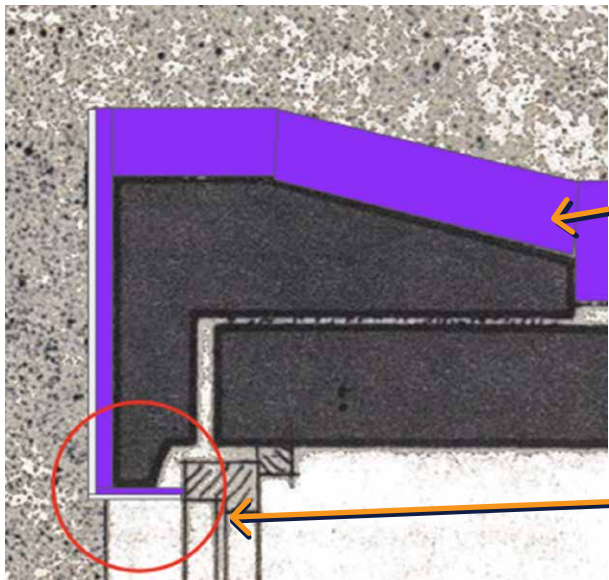
Isolatiemateriaal

**Blijft deels koudebrug??
en lastig uit te voeren**

Foto 10a: Dit voorstel is afkomstig van extern deskundige Lars Boelen, zie ook www.huisfluisteraar.nl
