Inzichten voor een energieplan

"Golfplaat woning"
Lepelaar, Alandsbeek

Samenvatting

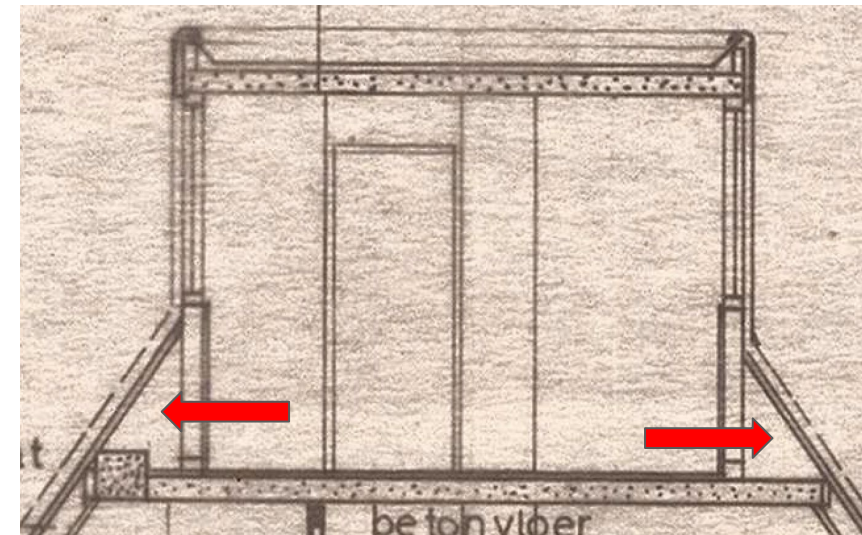
← Luchtdichtheid nadat de gevonden kier is afgeplakt

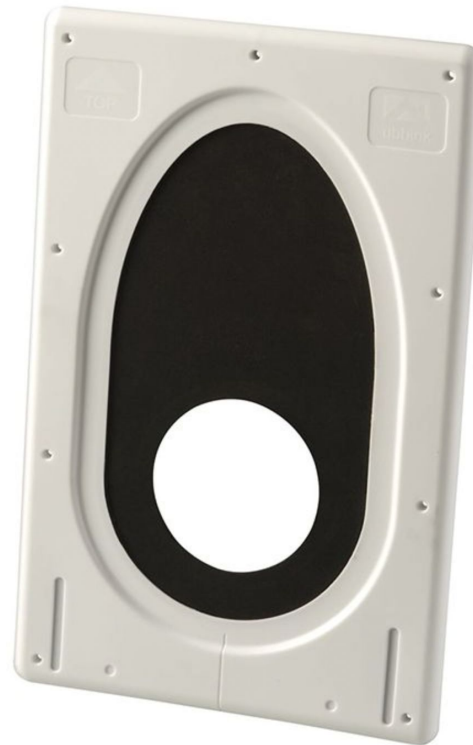
Hybriseal 306 coating - koker

1. Gebruik professionele luchtdichtings-producten
2. Gebruik een manchet voor de dakdoorvoer van de CV-ketel
3. De voordeur zal beter in de rubbers vallen als er een nastelbare sluitkom in het kozijn zou zitten

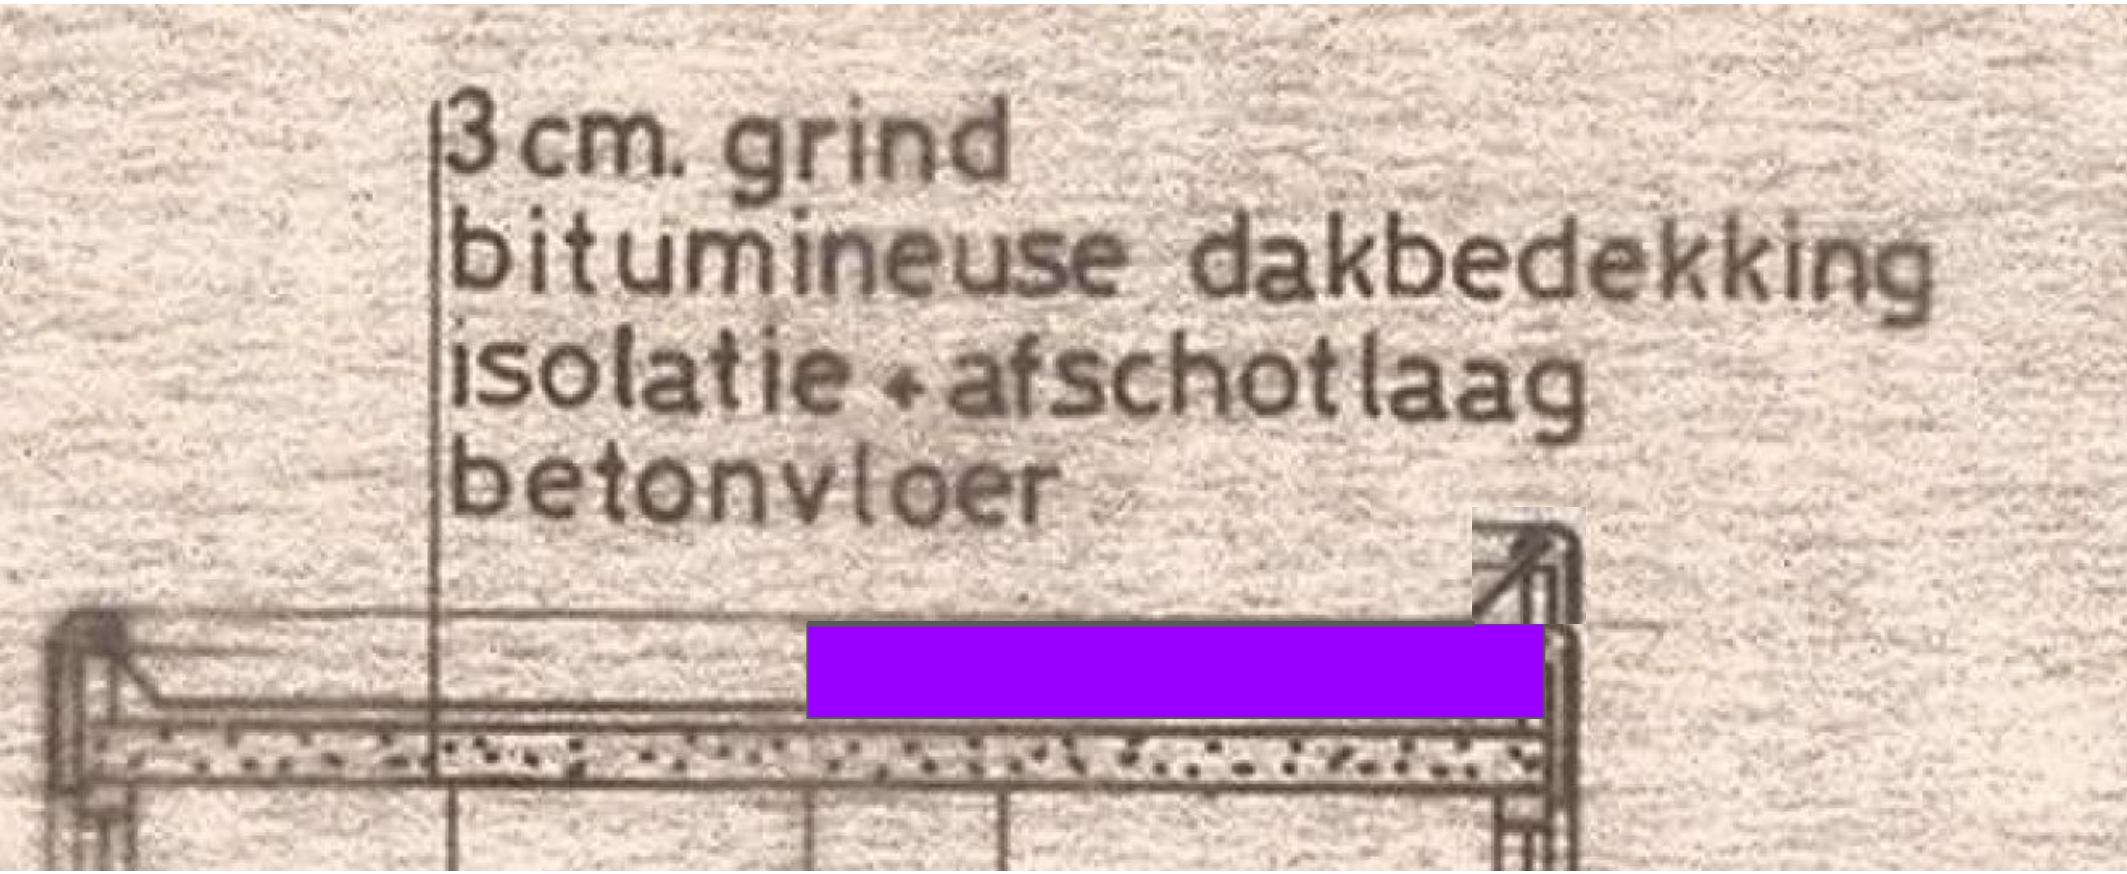
De platte stukken dak zijn van beton. Op de bouwtekening staat dat er isolatiemateriaal gebruikt is maar dat kan nooit veel zijn. Als de golfplaten ooit vervangen worden dan zou dat een mooi moment zijn om de dakrand te verhogen waardoor er ruimte komt voor een stevig isolatiepakket. In een centimeter of 12-13 moet je met hoogwaardig isolatiemateriaal Rc 6 kunnen halen.

3 cm. grind
bitumineuse dakbedekking
isolatie + afschotlaag
betonvloer
